### DADOS DO VEÍCULO

Nº LAUDO: [REDACTED] QUILOMETRAGEM: 42062 KM  
 Nº CHASSI: 9BR[REDACTED] COR: PRATA  
 Nº MOTOR: [REDACTED] COMBUSTIVEL: ALCOOL/GASOLINA  
 PLACA: [REDACTED] ANO FABRICAÇÃO: 2019  
 MARCA: TOYOTA ANO MODELO: 2020  
 MODELO: YARIS HAPLS15CNT SITUAÇÃO CHASSI: CIRCULACAO

### PARECER FINAL

**CONFORME**

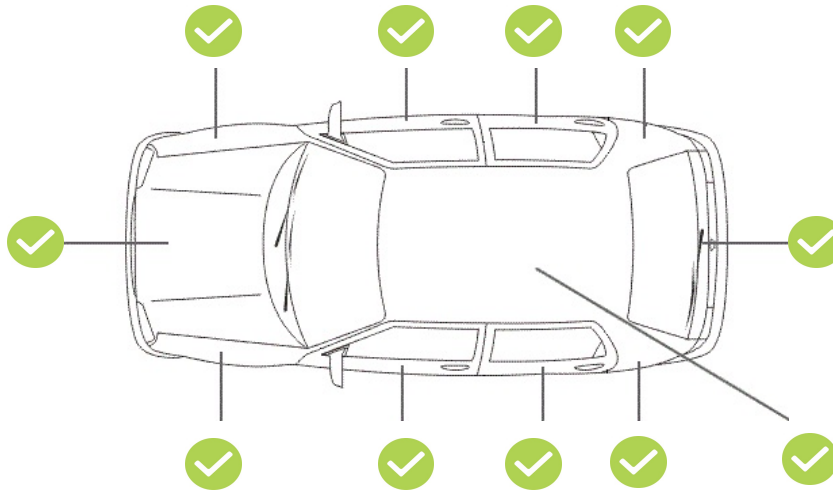
PINTURA

NADA CONSTA
