DADOS DO VEÍCULO

| MARCA: | HYUNDAI | ANO MODELO: | 2018 |
| MODELO: | HB20 1.6ACOMF | SITUAÇÃO CHASSI: | CIRCULACAO |

PARECER FINAL

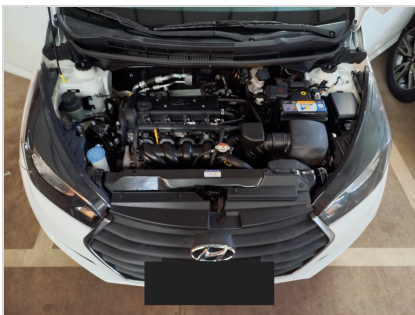
| ✔ | ESTRUTURA | NADA CONSTA |
|---|---|---|
| | PAINEL DIANTEIRO | OK |

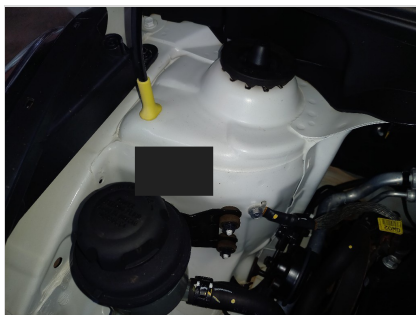
| ✔ | ESTRUTURA | NADA CONSTA |
|---|---|---|
| | TORRE DO AMORTECEDOR DIREITA | OK |

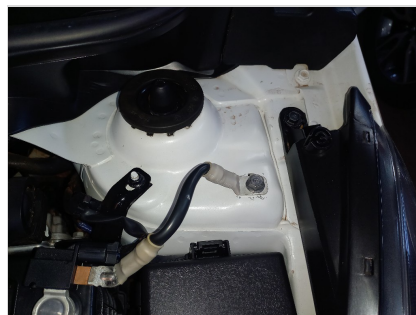
| ✔ | ESTRUTURA | NADA CONSTA |
|---|---|---|
| | TORRE DO AMORTECEDOR ESQUERDA | OK |

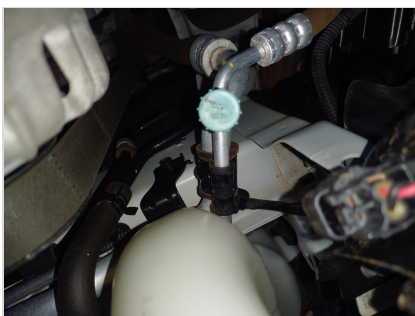
LONGARINA DIREITA

| ✔ | ESTRUTURA | NADA CONSTA |
|---|---|---|
| | LONGARINADIREITA | OK |

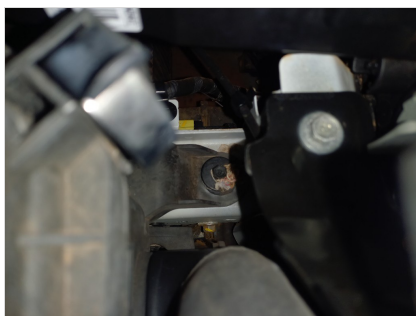
LONGARINA ESQUERDA

| ✔ | ESTRUTURA | NADA CONSTA |
|---|---|---|
| | LONGARINAESQUERDA | OK |

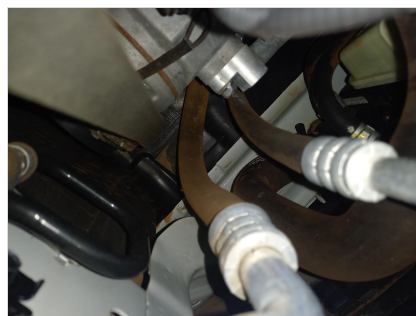
| ✔ | ESTRUTURA | NADA CONSTA |
|---|---|---|
| | ALMADO PARA-CHOQUE | OK |

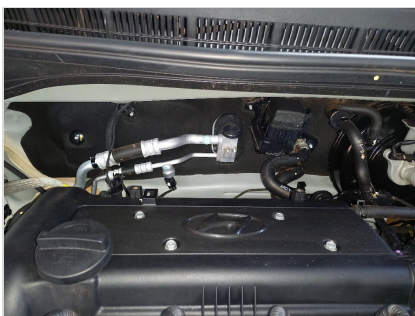
| ✔ | ESTRUTURA | NADA CONSTA |
|---|---|---|
| | PAINEL CORTA-FOGO | OK |

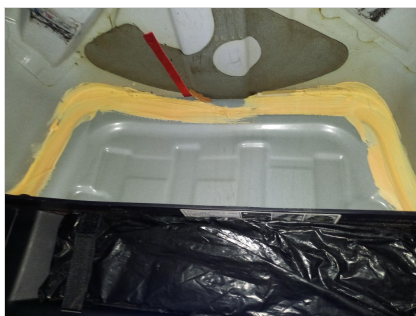
| ✔ | ESTRUTURA | NADA CONSTA |
|---|---|---|
| | PAINEL TRASEIRO | OK |

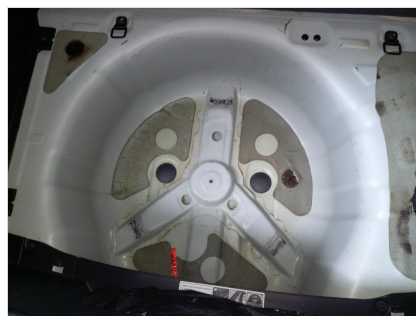
CAIXA DO ESTEPE

| ✔ | ESTRUTURA | NADA CONSTA |
|---|---|---|
| | CAIXADO ESTEPE | OK |

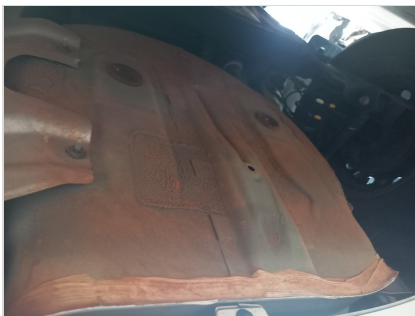
| ✔ | ESTRUTURA | NADA CONSTA |
|---|---|---|
| | ASSOALHO DO PORTAMALAS | OK |

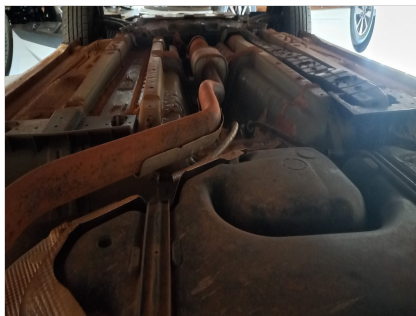
| ✔ | ESTRUTURA | NADA CONSTA |
|---|---|---|
| | ASSOALHO CENTRAL | OK |

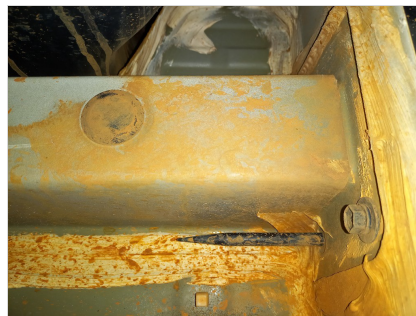
LONGARINA TRASEIRA ESQUERDA

| ✔ | ESTRUTURA | NADA CONSTA |
|---|---|---|
| | LONGARINATRASEIRAESQUERDA | OK |

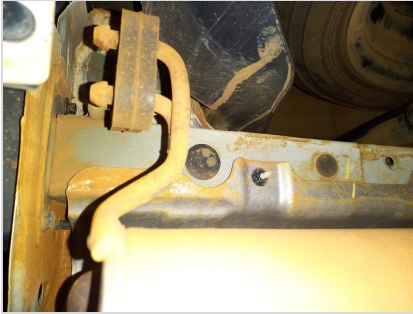
LONGARINA TRASEIRA DIREITA

| ✔ | ESTRUTURA | NADA CONSTA |
|---|---|---|
| | LONGARINATRASEIRADIREITA | OK |

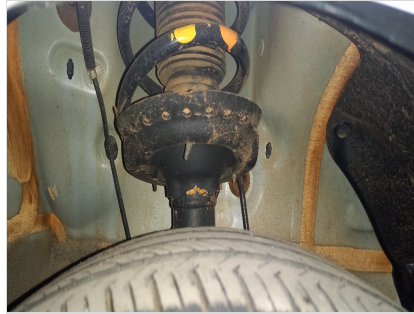
CAIXA DE RODA DIANTEIRA DIREITA

| ✔ | ESTRUTURA | NADA CONSTA |
|---|---|---|
| | CAIXADE RODADIANTEIRADIREITA | OK |

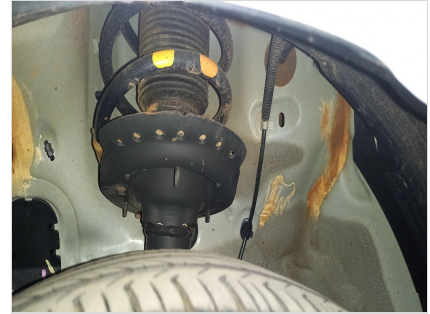
CAIXA DE RODA DIANTEIRA ESQUERDA

| ✔ | ESTRUTURA | NADA CONSTA |
|---|---|---|
| | CAIXADE RODADIANTEIRAESQUERDA | OK |

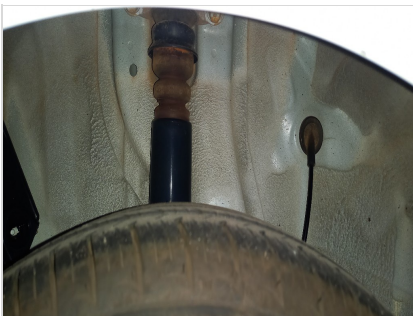
CAIXA DE RODA TRASEIRA DIREITA

| ✔ | ESTRUTURA | NADA CONSTA |
|---|---|---|
| | CAIXADE RODATRASEIRADIREITA | OK |

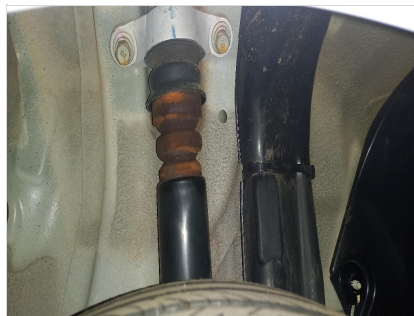
CAIXA DE RODA TRASEIRA ESQUERDA

| ✔ | ESTRUTURA | NADA CONSTA |
|---|---|---|
| | CAIXADE RODATRASEIRAESQUERDA | OK |

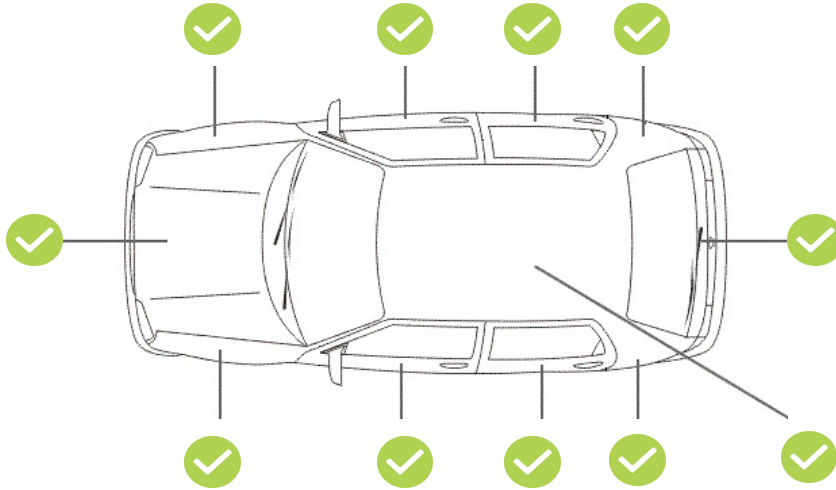
TESTE DE ESPESSURA DE PINTURA - COMPONENTES EXTERNOS

| | PINTURA | NADA CONSTA |
