### DADOS DO VEÍCULO

MARCA: HYUNDAI  
 MODELO: HB20 10M SENSE

### PARECER FINAL

**CONFORME**

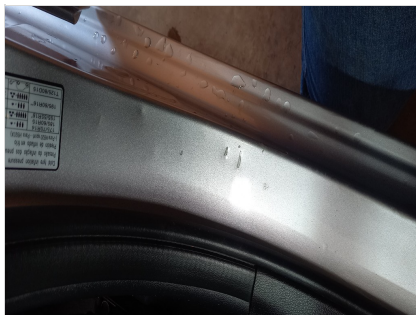
COLONA DIANTEIRA

| | OBSERVAÇÃO | COLUNA DIANTEIRA COM PEQUENOS AMASSADOS |

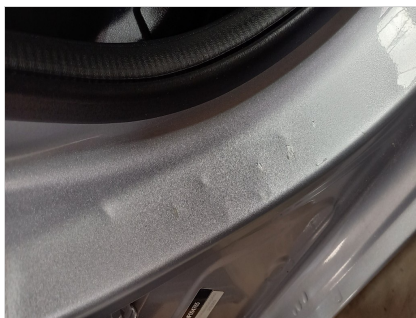
COLONA DIANTEIRA

| | OBSERVAÇÃO | COLUNA DIANTEIRA COM PEQUENOS AMASSADOS |
