DADOS DO VEÍCULO

Nº LAUDO:		QUILOMETRAGEM:	87773 KM
Nº CHASSI:		COR:	BRANCA
Nº MOTOR:		COMBUSTIVEL:	ALCOOL/GASOLINA
PLACA:		ANO FABRICAÇÃO:	2021
MARCA:	VW	ANO MODELO:	2022
MODELO:	NOVASAVEIRO RB MBVD	SITUAÇÃO CHASSI:	CIRCULACAO

PARECER FINAL

CONFORME COM OBSERVAÇÃO

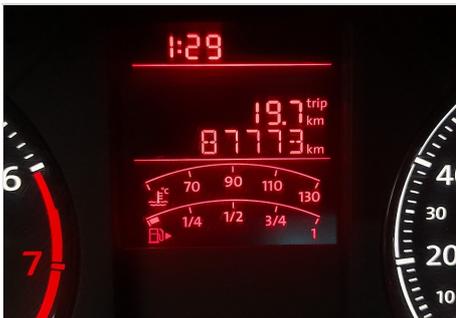
HODÔMETRO

CRLV	NADA CONSTA
	PLACAS	NADA CONSTA
	VIDROS	NADA CONSTA
	CHASSI	NADA CONSTA
	NR. DO MOTOR	NADA CONSTA
	DATA DE PEÇAS	NADA CONSTA
	ETIQUETA DE IDENTIFICAÇÃO	QTD ETIQUETAS: 2
	CINTO DE SEGURANÇA	NADA CONSTA
	AIRBAG/ABS	OK - NÃO NOS RESPONSABILIZAMOS POR DEFEITO, FRAUDE OU FALTA DO EQUIPAMENTO NO SISTEMA DO AIR-BAG E ABS, A AVALIAÇÃO É REALIZADA APENAS VISUALMENTE ATRAVÉS DO PAINEL DE INSTRUMENTOS DO VEÍCULO.
	QUILOMETRAGEM	NADA CONSTA - KM: 87773

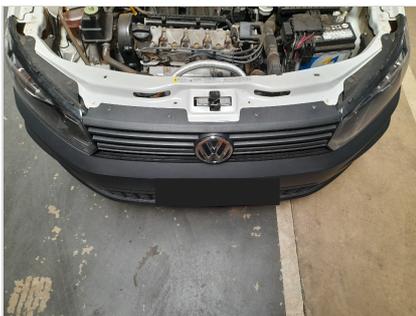
ESTRUTURA	PAINEL DIANTEIRO AMASSADO
ESTRUTURA - PARTE DIANTEIRA		
	PAINEL DIANTEIRO	AMASSADO
	TORRE DO AMORTECEDOR DIREITA	OK
	TORRE DO AMORTECEDOR ESQUERDA	OK
	LONGARINADIREITA	OK
	CAIXADE RODADIANTEIRADIREITA	OK
	LONGARINAESQUERDA	OK
	CAIXADE RODADIANTEIRAESQUERDA	OK
	ALMADO PARA-CHOQUE	OK
	PAINEL CORTA-FOGO	OK
	OBSERVAÇÃO	
ESTRUTURA DO LADO ESQUERDO		
	COLUNADIANTEIRA	OK
	COLUNACENTRAL	OK
	COLUNATRASEIRA	OK
	CAIXADE AR	OK
	OBSERVAÇÃO	
ESTRUTURA - PARTE TRASEIRA		
	PAINEL TRASEIRO	OK
	CAIXADO ESTEPE	OK
	LONGARINATRASEIRAESQUERDA	OK
	CAIXADE RODATRASEIRAESQUERDA	OK
	LONGARINATRASEIRADIREITA	OK
	CAIXADE RODATRASEIRADIREITA	OK
	OBSERVAÇÃO	
ESTRUTURA DO LADO DIREITO		
	COLUNADIANTEIRA	OK
	COLUNATRASEIRA	OK
	COLUNACENTRAL	OK
	CAIXADE AR	OK
	OBSERVAÇÃO	
TETO		
	TETO	OK
ASSOALHO		
	ASSOALHO DO PORTAMALAS	OK
	ASSOALHO CENTRAL	OK

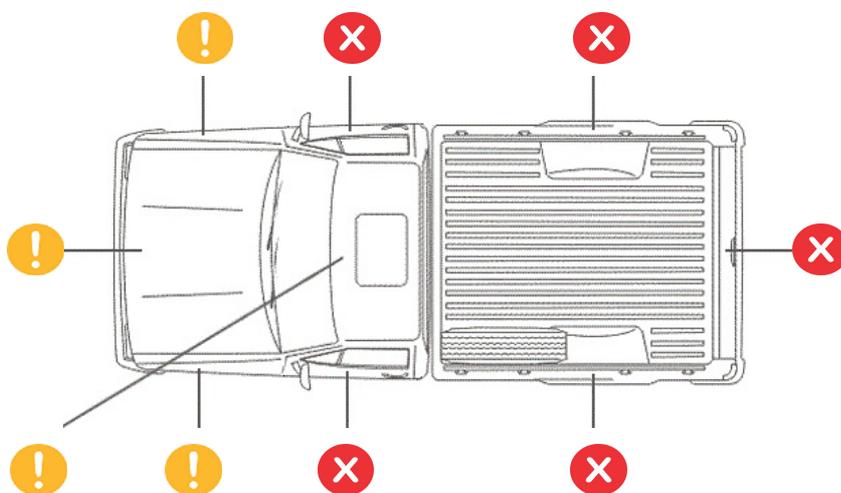
TESTE DE ESPESSURA DE PINTURA - COMPONENTES EXTERNOS

Observações: VEICULO APRESENTANIVEIS DE CAMADADE ESPESSURADAPINTURAFORADOS PADRÕES * * * * NADA CONSTA PARA HISTÓRICO DE ROUBO E FURTO.

PINTURA	PEÇAS TRASEIRAS EM VERMELHO, MAIS DO QUE 50% DAS PEÇAS EM AMARELO OU VERMELHO
--	----------------	--
